피마자유기반 바이오폴리머와 골재를 혼합한 어도의 어류이동효율 실험연구

A Study on Fish Movement Efficiency in Biopolymer and Aggregate Mixed Fishway

KEYWORDS: Biopolymer, Detection rate, Eco-friendly fishway, Fish, Passage rate

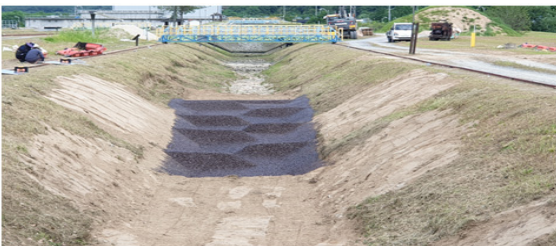
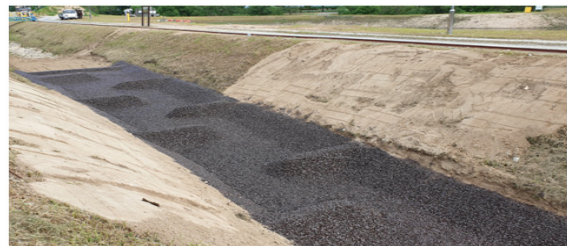
바이오폴리머와 골재를 혼합한 어도는 주요재료인 바이오폴리머와 골재를 혼합하여 만든 친환경 어도 조성 기술이다. 주재료인 바이오폴리머는 생물학적 공급원에서 형성되는 유기 침전물이다. 본 기술은 피마자유에서 추출한 바이오폴리머 접착소재와 골재를 활용하여, 하천 내 횡단구조물로 인하여 이동이 차단된 어류를 이동시키기 위한 기술로 기존 하천내 횡단구조물에 어도를 조성시 활용할 수 있다. 이 기술은 교반과정에서 골재의 표면을 코팅한 바인더가 주변골재와 다점접착을 통해 불규칙하고 연속적인 공극을 지닌 다층다공성 형태로 제작이 되며, 높은 수압과 고유속 조건에서도 소재의 이탈없이 안전하게 어도의 기능을 할 수 있다 (Fig. 1).

Fig. 1. Fishway installed using biopolymer.

본 어도 조성 기술은 콘크리트를 이용하는 기존 어도와 달리 친환경 바이오 폴리머와 천연골재를 교반하여 별도의 사전 작업없이 조성 가능하고 높은 수압과 고속에도 유실되지 않으며, 강도와 내구성도 뛰어나 안전하다. 특히 불규칙하고 연속적인 내부공극은 유체 에너지를 약 30%정도 저감시켜 구조물의 안정성을 증대시킬 수 있다. 신소재 바이오 폴리머는 가수분해 및 자외선에 매우 강하여 내구성 수명이 80 - 100년 이상인 것으로 추산되었으며, 자연 상태의 자외선이 12년 경과한 이후 시점에서 강도의 저하가 없었다 (Kang et al. 2023).

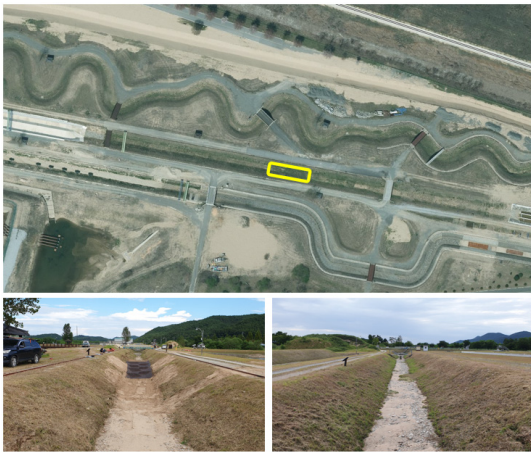
어류의 어도 이용효율 실험을 위하여 한국건설기술연구원 안동 하천실험센터 내 직선 수로(A1 급경사수로)를 이용하였다. 수로의 제방 폭은 15 m, 하폭은 5 m이며 전체적으로 흙제방의 형태를 가지고 있다. 바닥은 모래와 자갈이 혼재되어 있다. 수로가 곧은 직선의 형태를 띠고 있어 물 흐름을 일정하게 유지할 수 있으며 실험은 A1 수로 내에 쇄석골재와 바이오폴리머를 활용하여 실험을 위해 설치한 격벽식 어도에서 수행하였다 (Fig. 2).

Fig. 2. Fishway experiment location.
